MÄNGEL AUF DEM CANYON-LUX-TRAIL FESTGESTELLT

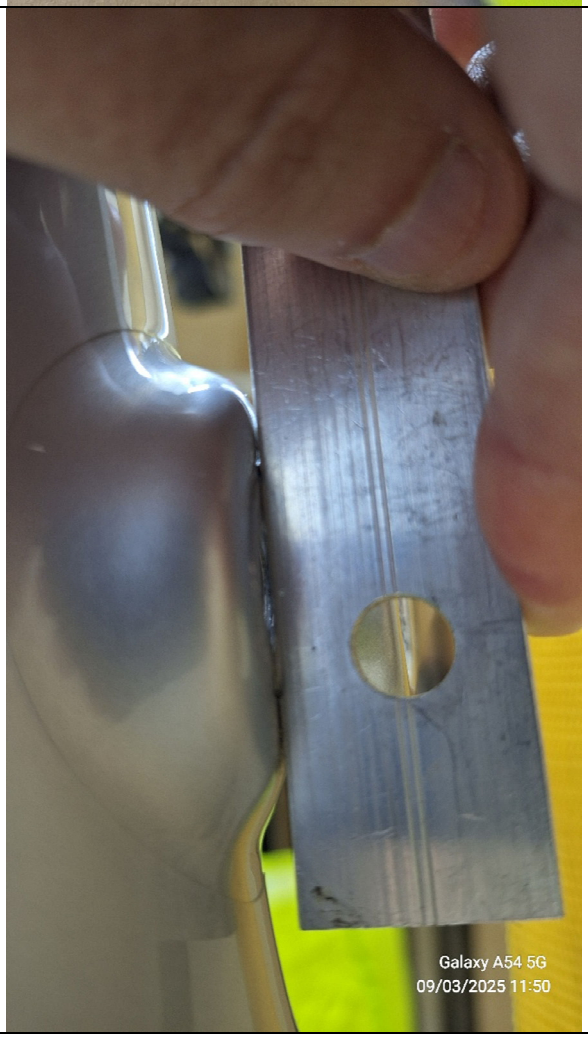
2- Abnutzung zwischen Schwinge und Rahmen auf der linken Seite.

Die folgenden Fotos zeigen einen klaren Herstellungsfehler (an einem anderen Fahrrad getestet, siehe letzte Fotos). Der Rahmen muss an der Verbindungsstelle mit der Hinterradschwinge auf beiden Seiten einen Vorsprung haben, auf dem der „Canyon EP0725-01 Spacer“ aufliegt. Bei meinem Fahrrad ist dieser „Absatz“ nur auf der rechten Seite vorhanden. Da sie auf der linken Seite nicht vorhanden ist, hat sie Abnutzungen/Kratzer am Rahmen und an der Innenseite der linken Kettenstrebe verursacht. Es gibt sogar ernsthafte Schäden am Sitz der Kettenstrebe.

LINKE SEITE	RECHTE SEITE

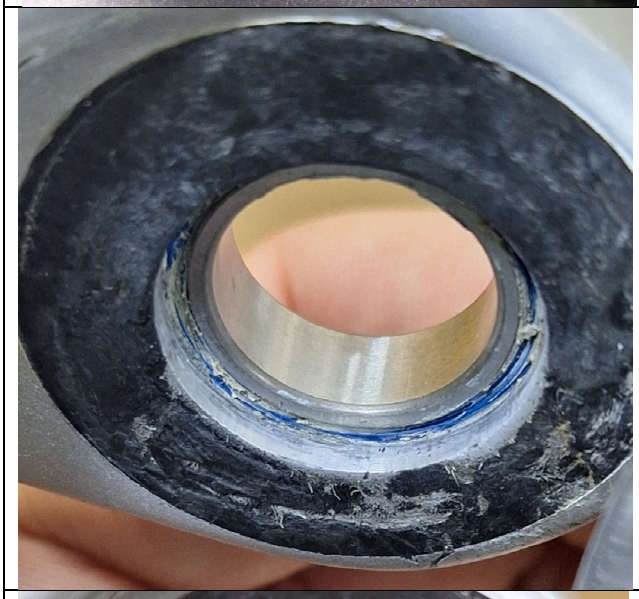
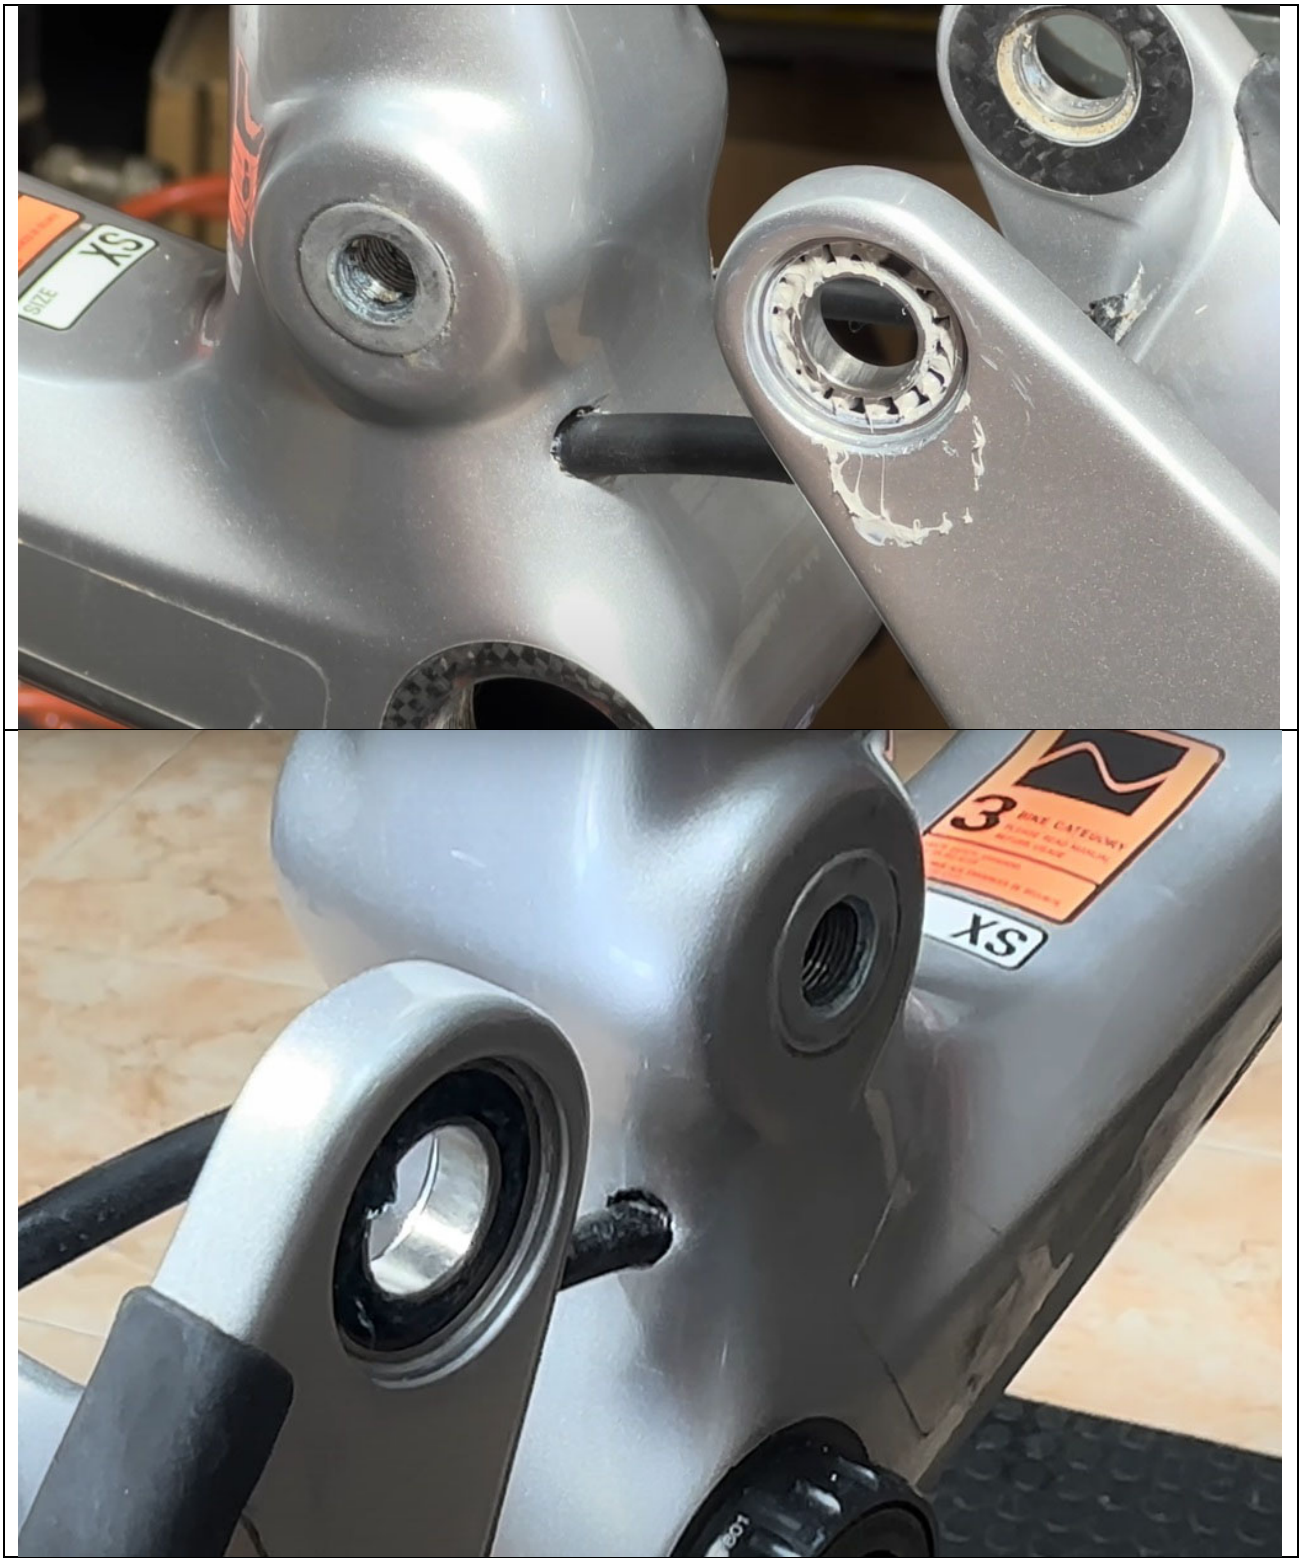
Bild eines Kollegen, auf dem zu sehen ist, dass es keine Abnutzung gibt und dass auf beiden Seiten ein Absatz vorhanden ist, auf dem der „Canyon EP0725-01 Spacer“ aufliegt.

Ich denke, der Herstellungsfehler und die Schäden an den Rahmensitzen und vor allem an der Schwinge sind deutlich zu erkennen
