Canyon Spectral 2018 AL 6.0
Problemstellung:
Dämpferschraube löst sich (immer wieder)
60mm

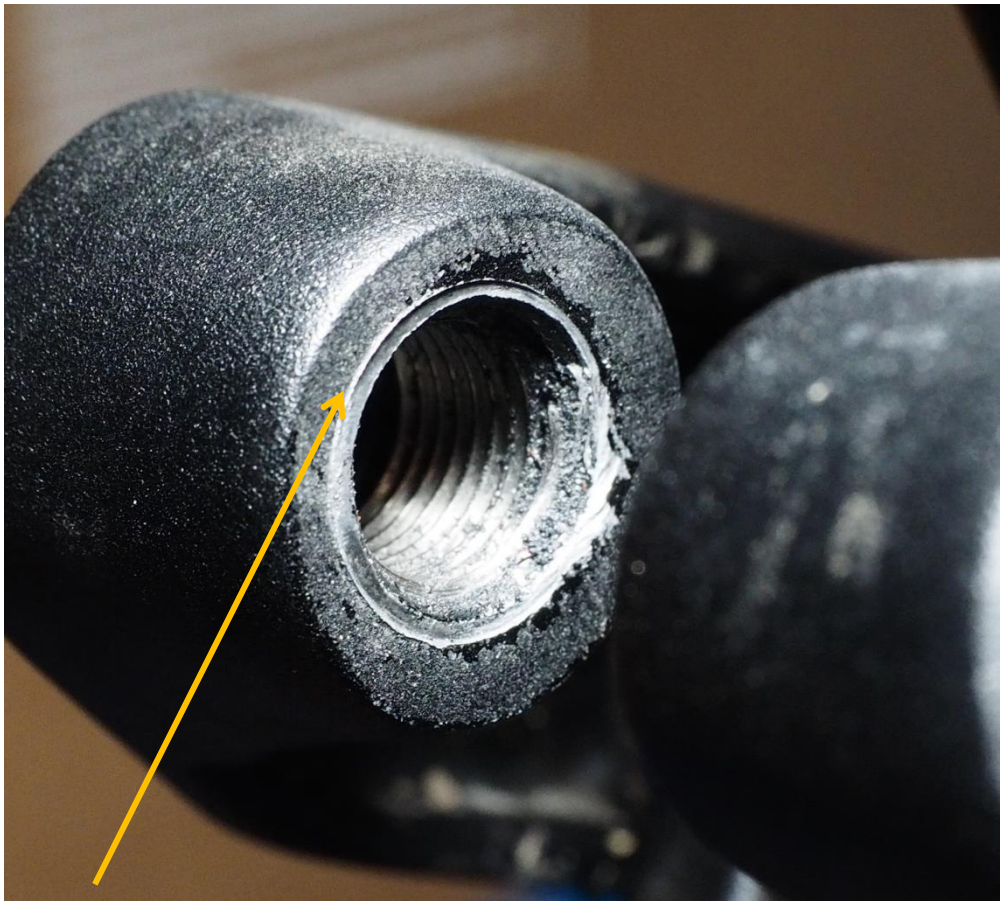
Ursache:
Achse/Gleitlager ist extrem schwergängig, weil Passmaß zu eng ist.
-> Achse dreht sich nicht im Gleitlager, sondern um die Schraube und an der Rahmenaufnahme

Schön zu erkennen, wie die mitdrehende Achse bereits die Rahmenaufnahme beschädigt hat

Die PTFE Beschichtung des Gleitlagers ist bereits abgerieben.
Trotzdem ist das Lager noch extrem schwergängig.
