Leider sind uns aktuell vermehrt Fälle bekannt, bei denen sich oben liegender Dämpferschrauben an Spark MY22 Modellen lösen kann und evtl eine Beschädigung nach Nutzung aufweist.

- 286251 SCO Bike Spark RC World Cup AXS (TW)
- 286253 SCO Bike Spark RC Team Issue AXS (TW)
- 286260 SCO Bike Spark RC World Cup AXS (EU)
- 286262 SCO Bike Spark RC Team Issue AXS (EU)

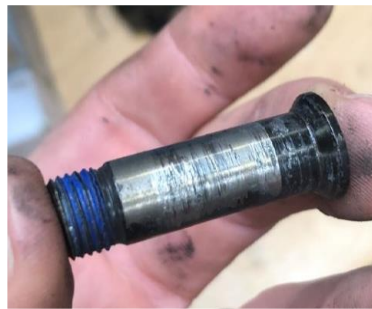
*Bild 1: Beispiel eines beschädigten Dämpferschraubens*

Mit diesem Infoschreiben wollen wir alle Nutzer/Händler von oben genannten Modellen dazu aufrufen ihre Bikes auf eventuell auftretendes Problem zu prüfen und Dämpferschrauben auf eventuelle Beschädigung zu sichten. Zukünftig werden jene Schrauben ab Werk mit 15Nm angezogen. In kürze wird es hierzu auch Ersatzschrauben mit überarbeiteter Laseraufschrift (15Nm) geben. Jene werden nach Bedarf direkt über unseren Technischen Service erhältlich sein. ([service@scott-sports.at](mailto:service@scott-sports.at))

Sollte der Dämpferschrauben eine derartige Beschädigung aufweisen so bitte diesen durch besagten neuen Schrauben ersetzen. **Montage durch Verwendung von Fett am Senkkopf und Schaft + Verwendung von mittelfestem Loctite am Gewinde + 15 Nm Drehmoment.** Anbei auch eine Montageanleitung mit Bildern. In allen Fällen war das Problem nach Tausch des Dämpferschraubens und korrekter Montage langfristig behoben und die korrekte Performance des Dämpfers war ebenfalls gewährleistet. Wir bitten weiters grundsätzlich darum die Verschraubung auch an jenem „versteckten Platz“ regelmäßig zu prüfen um sicherzustellen, dass das Bike auch auf viele Jahre in gutem Zustand bleibt.
